**44ª RAPv – REUNIÃO ANUAL DE PAVIMENTAÇÃO
E
18º ENACOR – ENCONTRO NACIONAL DE CONSERVAÇÃO
RODOVIÁRIA
ISSN 1807-5568 RAPv
Foz do Iguaçu, PR – de 18 a 21 de Agosto de 2015**

**RESTAURAÇÃO DO PAVIMENTO DA RODOVIA MG-424 COM
GEOGRELHA DE POLIÉSTER.**

O presente trabalho descreve a aplicação da geogrelha Hatelit C 40/14, na rodovia MG-424, no trecho entre o entroncamento da MG-010 (Belo Horizonte) e o entroncamento da LMG-800 (Pedro Leopoldo).

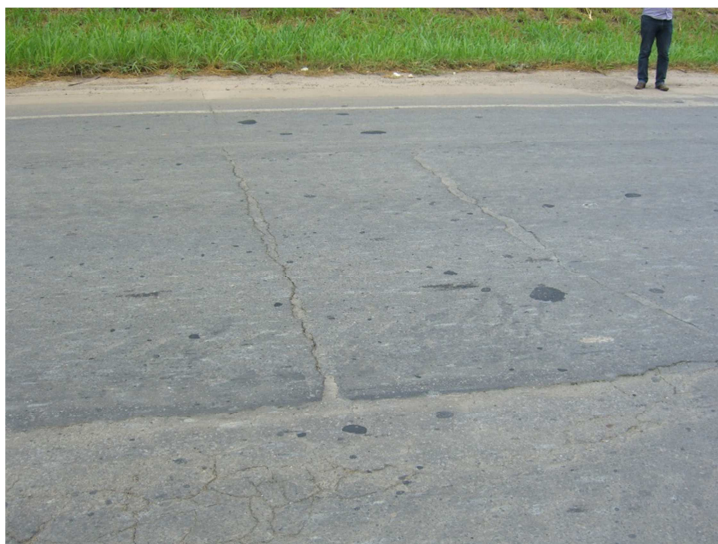
Figura 3 – Vista do pavimento da MG-424 antes da restauração.

Conforme pode ser observado na Figura 3, as juntas do pavimento rígido se encontravam refletidas através de uma camada asfáltica de recapeamento executada anteriormente, o que é natural e esperado em vista das movimentações horizontais e de empenamento de caráter térmico da placa de CCP. A relação entre os comprimentos longitudinais e transversais das placas de CCP não foram suficientes para minimizar os movimentos de empenamento térmico das placas. Desta forma, espera-se que estes movimentos sejam particularmente intensos neste pavimento, acelerando a reflexão térmica das juntas, na camada asfáltica. Este mecanismo foi responsável pela reflexão rápida das juntas.

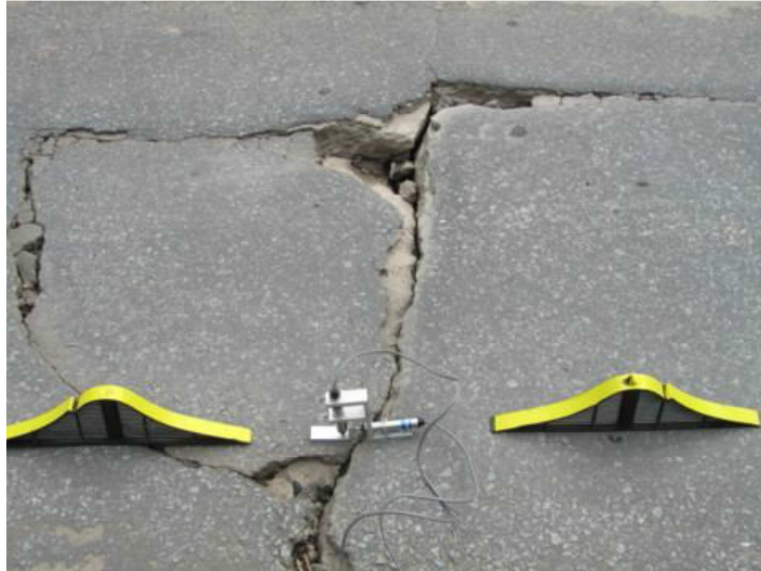
As condições de deslocamento vertical e horizontal na estaca 163 eram bastante elevadas, conforme pode ser observado nas Figura 5, a condição do pavimento em questão na Figura 4.

Figura 4 – Condição da placa na estaca 163.

De forma isolada algumas placas apresentam elevados movimentos verticais como o apresentado na Figura 5 (Est. 163) mais não condena o trecho da rodovia em estudo. Ante a presença destes níveis de deslocamentos verticais as placas deverão ser removidas ou

reassentadas in loco através de rolo pesado, previamente deverão ser corrigidas deficiências de drenagem.

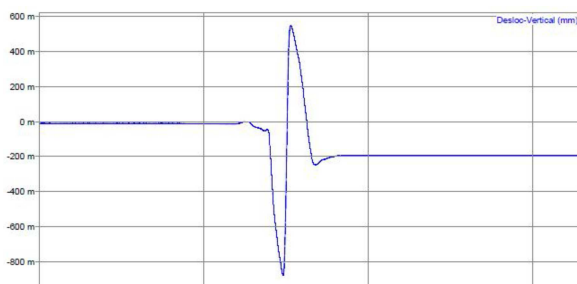
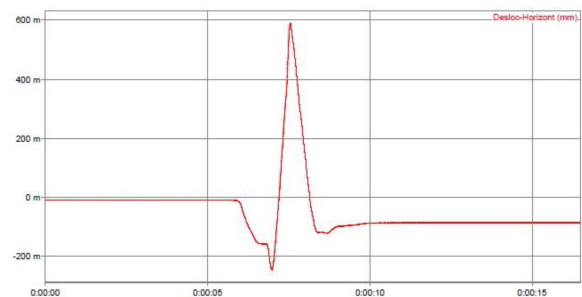
Figura 5 – Deslocamentos verticais e horizontais – Estaca 163

Estaca 163: Deslocamento vertical entre as paredes da trinca: 1,57mm.

Estaca 163: Deslocamento horizontal entre as paredes da trinca: 0,919mm.

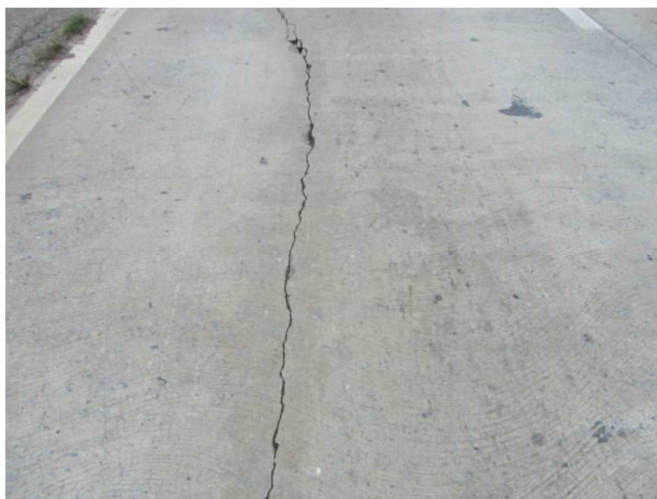
Por outro lado na estaca 147 pode se observar que os deslocamentos verticais e horizontais são de magnitudes baixas (Figura 6 e 7)

Figura 6 – Trinca longitudinal da placa na Estaca 147.

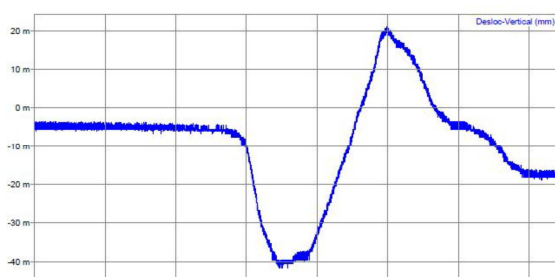
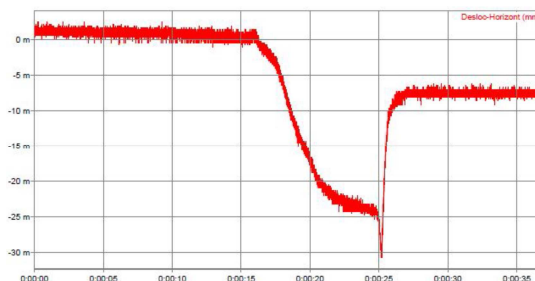
Figura 7 – Deslocamentos verticais e horizontais – Estaca 147

Estaca 147: Deslocamento vertical entre as paredes da trinca: 0,068mm.

Estaca 147: Deslocamento horizontal entre as paredes da trinca: 0,036mm.

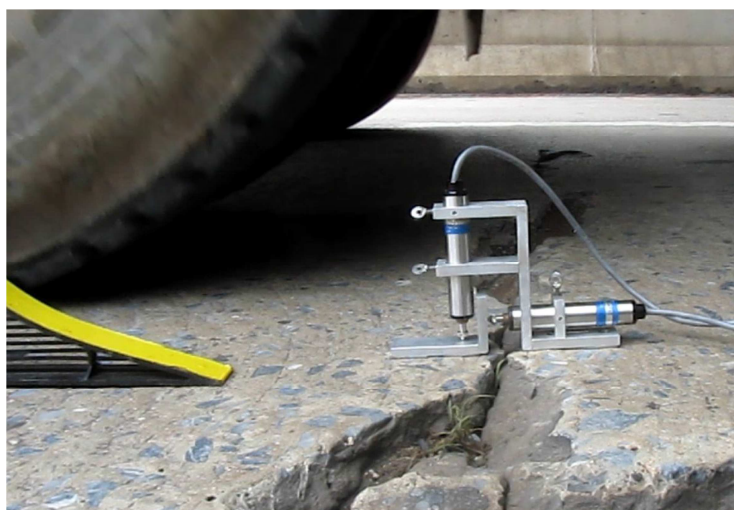
Figura 9 – Junta transversal da placa na Estaca 160.

Pode-se citar como exemplo, que a placa apresentada na Figura 10 (Est. 160) que apresentam em alguns pontos de irregularidade elevada, com degraus nas juntas e trincamento no terceiro estágio (placas quebradas em três ou mais partes com trincas interconectadas). Este tipo de placa em particular seria condenadas a uma remoção, com tudo, a movimentação vertical entre as paredes da trinca é baixa da ordem de 0,063 mm e movimentação horizontal de abertura da ordem de 0,035mm o que indica um baixo potencial de reflexão, este nível de deslocamento pode ser atribuído ao tráfego pesado que circulasse na rodovia, que com repetição dessas cargas, reassento ao longo do tempo os pedaços da placa na camada da base do pavimento, implicando um baixo potencial de propagação da trinca existente para a na nova camada asfáltica de recapeamento.

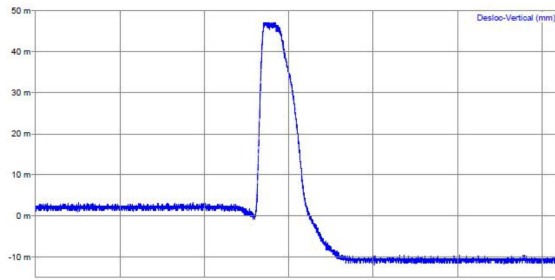
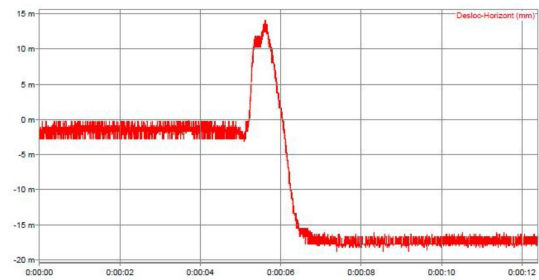
Figura 10 – Deslocamentos verticais e horizontais – Estaca 160

Estaca 160: Deslocamento vertical entre as paredes da trinca: 0,063mm.

Estaca 160: Deslocamento horizontal entre as paredes da trinca: 0,035mm.

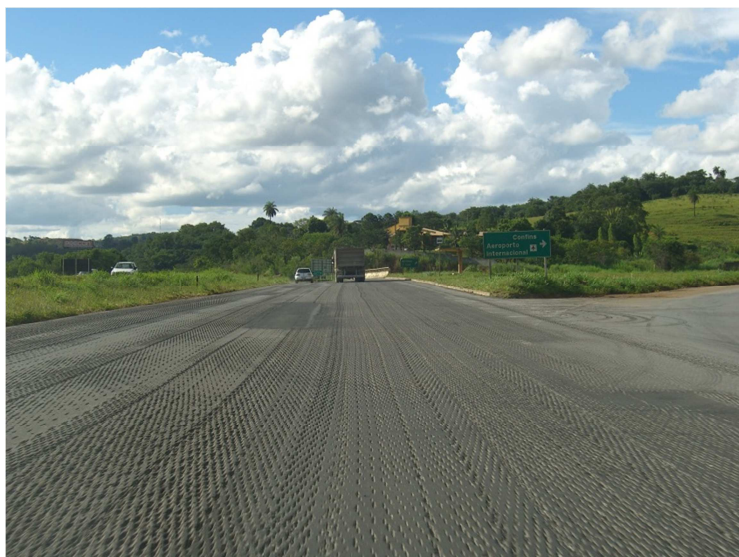
Figura 12 - Vista da rodovia MG-424 após fresagem da camada asfáltica existente.

O processo construtivo previu uma fresagem da superfície do pavimento (Figura 12) para a retirada da camada asfáltica existente e em seguida foi executado uma camada asfáltica com 4,0 cm de espessura com a função de regularização da superfície (Figura 13).

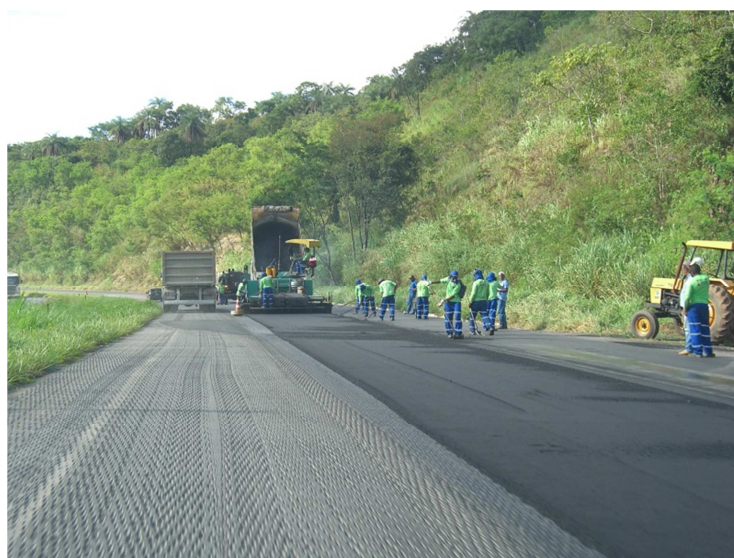
Figura 13 – Execução da camada de regularização na rodovia MG-424.

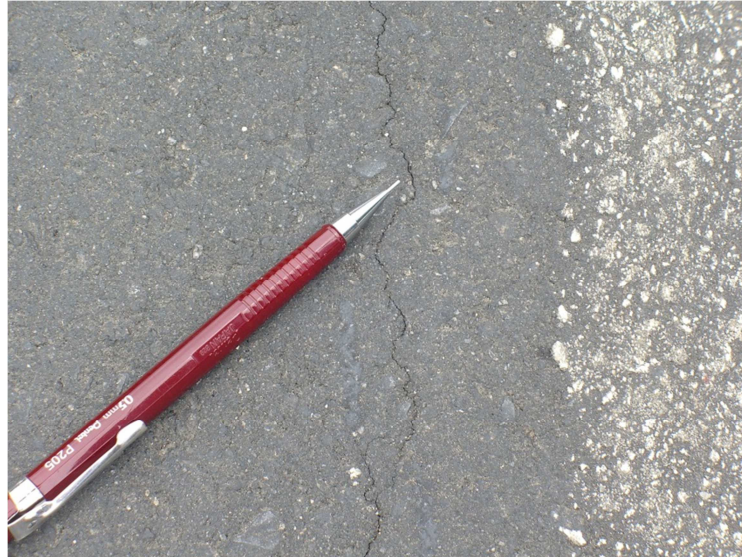
Após alguns dias da execução da primeira camada asfáltica, com espessura de 4,0cm observou-se algumas trincas nesta camada asfáltica (Figura 14), provenientes da junta de dilatação do pavimento rígido, o que embasou a importância da utilização da geogrelhas de poliéster, tipo Hatelit C 40/17, como camada inibidora da propagação desta trinca e também como reforço da nova camada asfáltica a ser executada com 5,0cm de espessura.

Figura 14 – Surgimento da trinca / junta proveniente a placa de concreto de cimento Porthand.

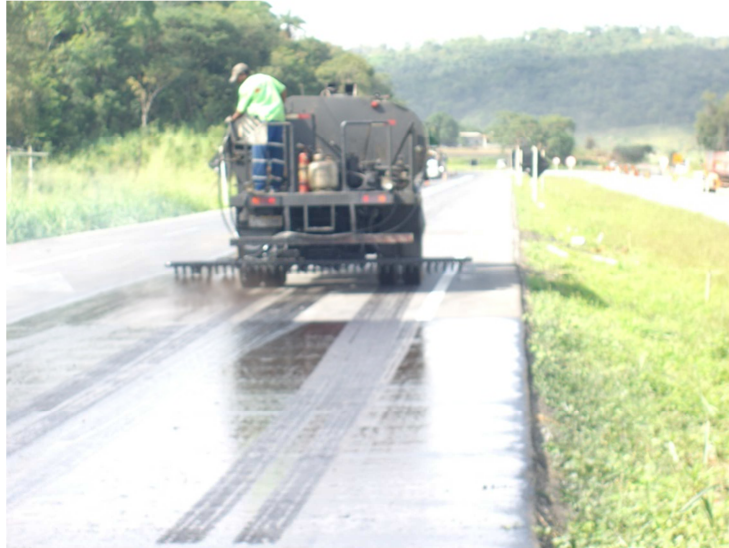
Figura 15 – Imprimação da superfície do pavimento

A superfície preparada para receber a geogrelha foi impregnada com emulsão asfáltica tipo RR-1C, com uma taxa mínima de 0,5kg/m² de asfalto residual. Em situações particulares onde a superfícies estavam com uma rugosidade elevada ou muito danificadas este valor foi aumentado em 0,1kg/m².

A emulsão deve ser aplicada (Figura 15) e levada à ruptura (evaporação da água, o que se verifica pela mudança da cor de marrom para preto) antes da aplicação da geogrelha e da camada de asfalto subsequente.

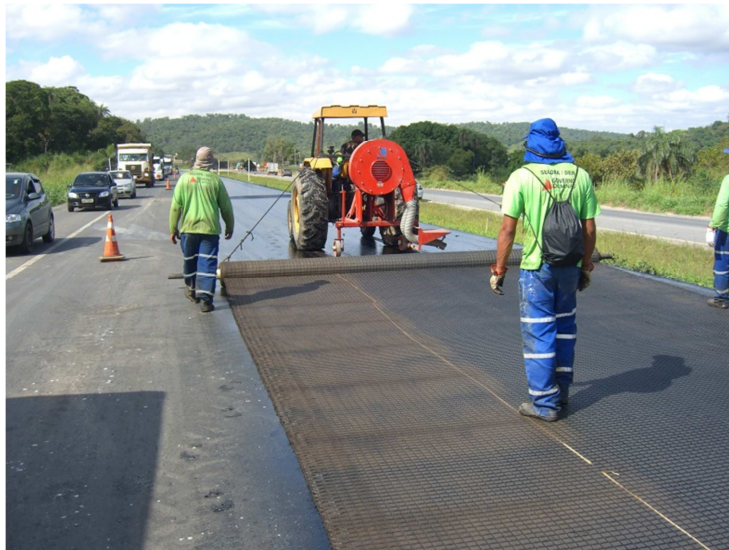
Figura 16 – Instalação do Hatelit C 40/17.

Após a ruptura da emulsão asfáltica o Hatelit C 40/17 foi instalado em toda a superfície do pavimento da pista norte da MG-424, conforme Figura 16.

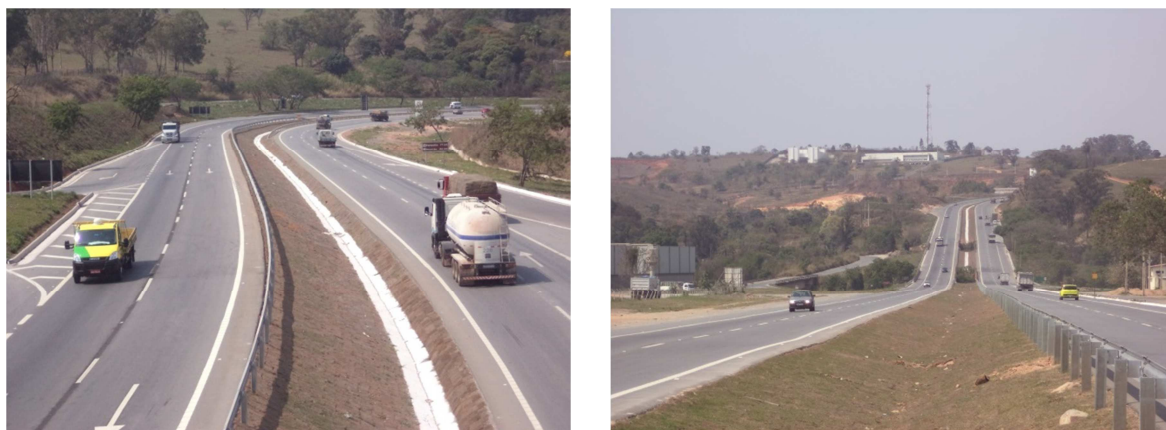
Os resultados mostraram o excelente desempenho da geogrelha Hatelit C 40/17 como sistema anti-reflexão de trincas (SART). A geogrelha bloqueou a propagação das trincas provenientes das camadas subjacentes.

Figura 22 – Vista da rodovia MG-424 após restauração (Set./2014).
