# RENFORCEMENT D'ENROBE PAR UNE GRILLE ANTI-FISSURES POLYESTER – UNE SOLUTION DURABLE ILLUSTRÉE SUR CHANTIER

## ASPHALT REINFORCEMENT WITH A POLYESTER GEOGRID – A SUSTAINABLE SOLUTION CONFIRMED ON SITE

Romain DURAND, Johann BRUHIER, Rabah ARAB

*HUESKER France SAS, Rue Jacques Coulaux, 67190 Gresswiller, France*

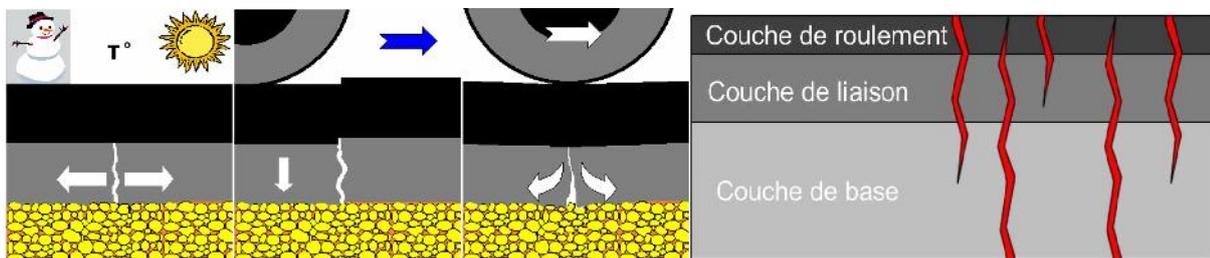
Figure 1 : Sollicitations thermiques et dynamiques (à gauche) engendrant la fissuration de la chaussée en enrobé (à droite)

Les surfaces en enrobé sont soumises à la fissuration par la propagation des fissures issues des couches inférieures en raison des sollicitations thermiques et dynamiques de circulation comme illustré figure 1 (Bruhier, 2006).

Le passage d'une charge (essieu) au-dessus d'une fissure génère des efforts de cisaillement et des moments fléchissants. L'intensité de ces sollicitations dépend de l'épaisseur de la couche d'enrobé, de la structure existante, ou de la portance du sol support et de la géométrie des fissures. Sous ces sollicitations répétées, les fissures se propagent à l'intérieur de la nouvelle couche d'enrobé jusqu'à sa surface.

La dilatation et la contraction dues aux variations thermiques quotidiennes ou saisonnières, génèrent des mouvements cycliques horizontaux. Le liant de l'enrobé devient cassant sous ces sollicitations et cela génère l'apparition de fissure en surface.

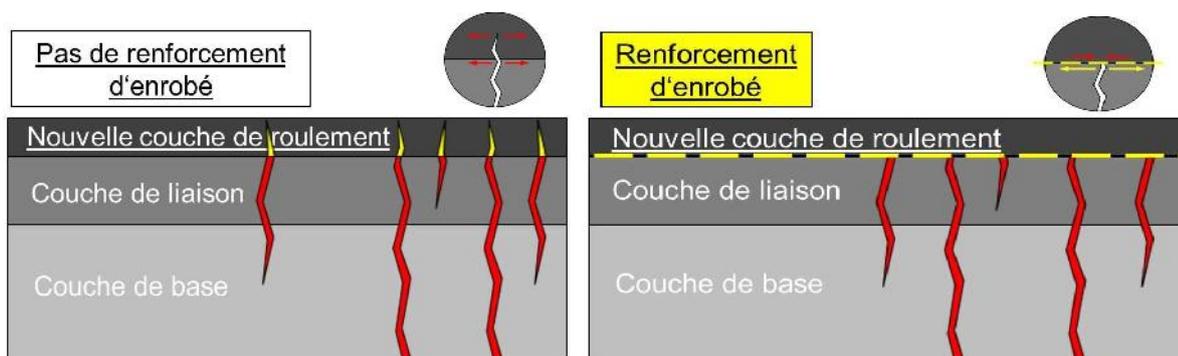
Figure 2 : Propagation des fissures réfléchives dans les chaussées non renforcées (gauche) et renforcées (droite)

Une réhabilitation classique de la couche de roulement par ajout d'une nouvelle couche ou fraisage de la couche de roulement endommagée et mise en œuvre d'une nouvelle couche d'enrobé mène inévitablement à l'apparition rapide de fissures à la surface par propagation vers la surface des fissures réfléchives du support (figure 2 gauche).

L'utilisation d'une grille polyester à la base de la nouvelle couche de roulement renforce la structure. Une grille polyester anti-fissuration permet en effet d'augmenter considérablement la durée de service d'une chaussée (figure 2 droite)

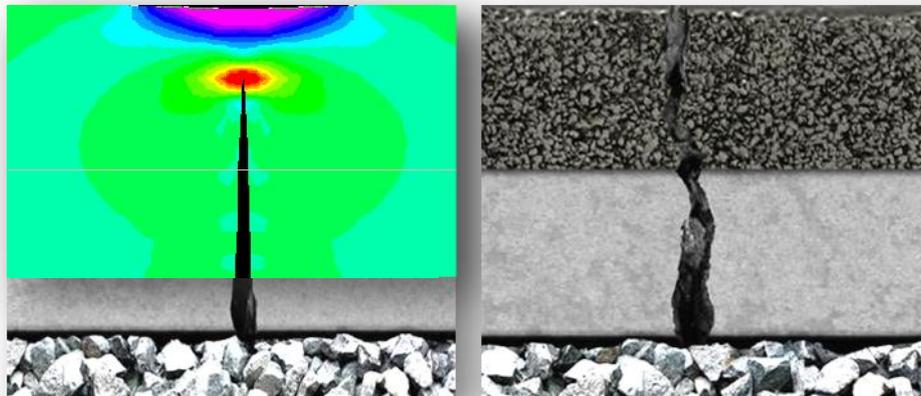
Figure 3 : Modélisation aux éléments finis de la propagation d'une fissure réfléchive dans une chaussée non renforcée

Ce comportement de répartition des contraintes qui empêche la création de pics de contraintes dans la couche de roulement a été modélisé numériquement au moyen d'un modèle aux éléments finis. La 1<sup>ère</sup> fissure dans la couche de liaison concentre les contraintes appliquées par la simulation d'une charge dynamique (figure 3). En l'absence de renforcement, la fissure se propage vers la surface. Sur le modèle comportant un renforcement d'enrobé (figure 4), la fissure réfléchive rencontre la grille qui reprend les efforts et les répartit horizontalement. Par conséquent, la propagation de la fissure vers le haut est ralentie et le pic de contrainte est largement atténué.

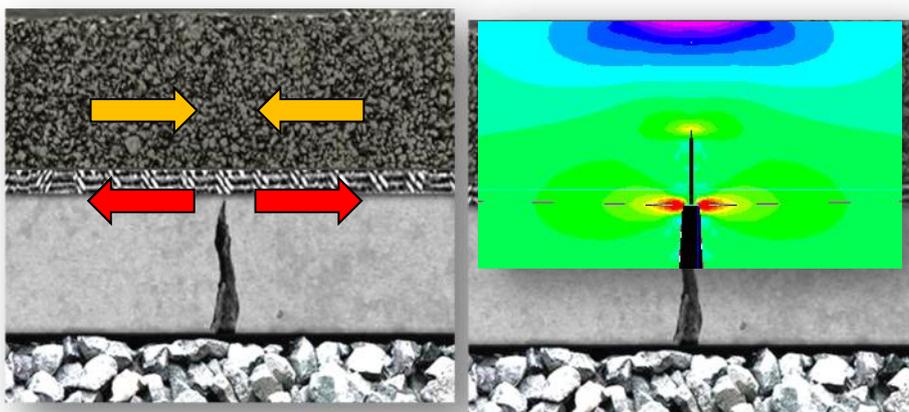
Figure 4 : Modélisation aux éléments finis de la propagation d'une fissure réfléchive dans une chaussée renforcée

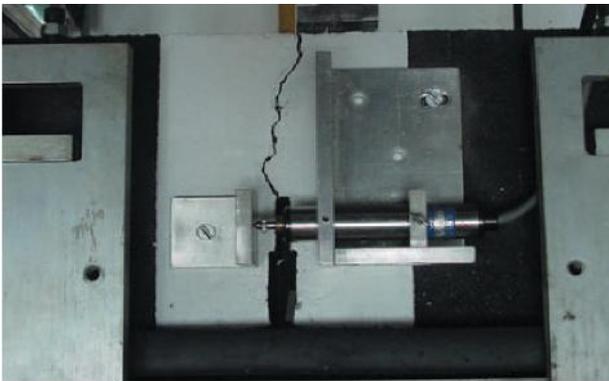
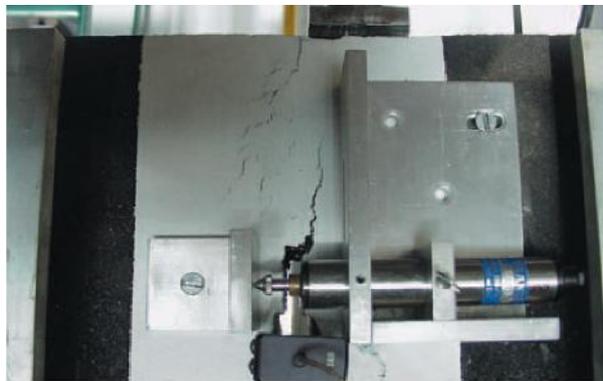
Figure 5 : Echantillon non renforcé soumis au cisaillement après 90 000 cycles (à gauche)  
Echantillon renforcé soumis au cisaillement après 570 000 cycles (à droite)

Soumis à des contraintes dynamiques - sollicitation due au cisaillement (figure 5) et sollicitation due au moment fléchissant (figure 6) – des échantillons d'enrobé, renforcé ou non par une grille PET mettent en exergue la double efficacité du renforcement (Bruhier, 2006). La remontée des fissures est considérablement retardée. De plus on peut constater que les fissures atteignant la surface sont de moindre ampleur. Le facteur d'amélioration de la grille polyester peut être calculé en faisant le rapport entre le nombre de cycle nécessaire pour que la fissure atteigne la surface entre l'échantillon non renforcé et l'échantillon renforcé. Il vaut entre 4,6 et 6,14 selon les échantillons testés

$$\text{Facteur d'amélioration } V_F = \frac{\text{Nombre de cycles pour l'échantillon renforcé}}{\text{Nombre de cycles pour l'échantillon non renforcé}} \quad (1)$$

$$4,6 \quad V_F \quad 6,14$$

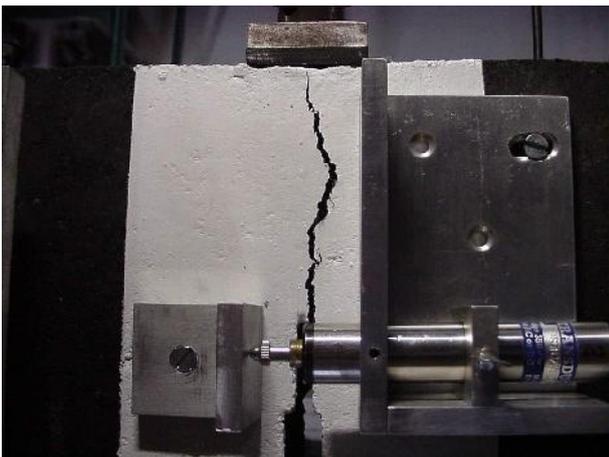
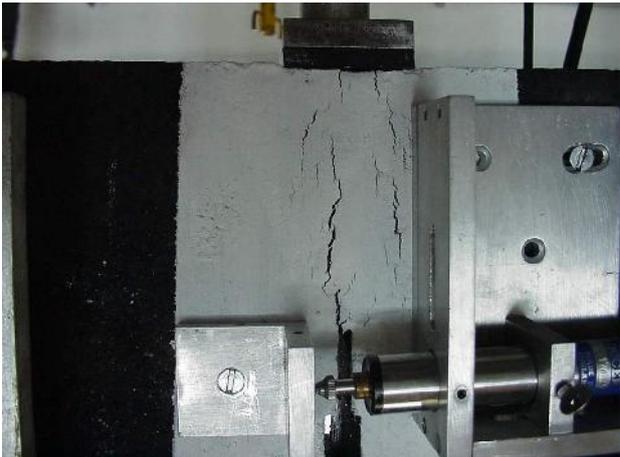
Figure 6 : Echantillon non renforcé soumis au moment fléchissant après 80 000 cycles (à gauche)  
Echantillon renforcé soumis au moment fléchissant après 490 000 cycles (à droite)

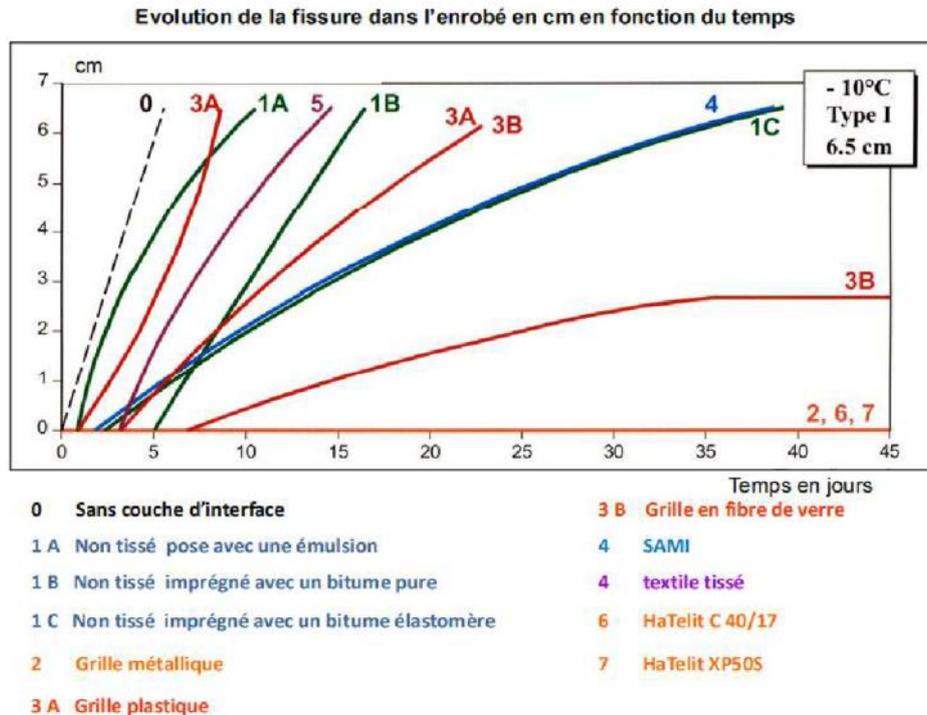
CRR-OCW 18969/2

Figure 7 : Comparaison de la résistance aux sollicitations thermiques de différents renforcements d'enrobé

Par ailleurs, des séries de tests réalisés par le « Centre de recherches routières Belge » (OCW) ont montré la robustesse de la grille polyester face aux sollicitations thermiques (Bruhier, 2011). La pré-fissure à la base de l'échantillon renforcé n'a jamais atteint la surface pour une grille polyester et une grille métallique. Il n'en est pas de même pour tous les autres types de renforcement (figure 7).

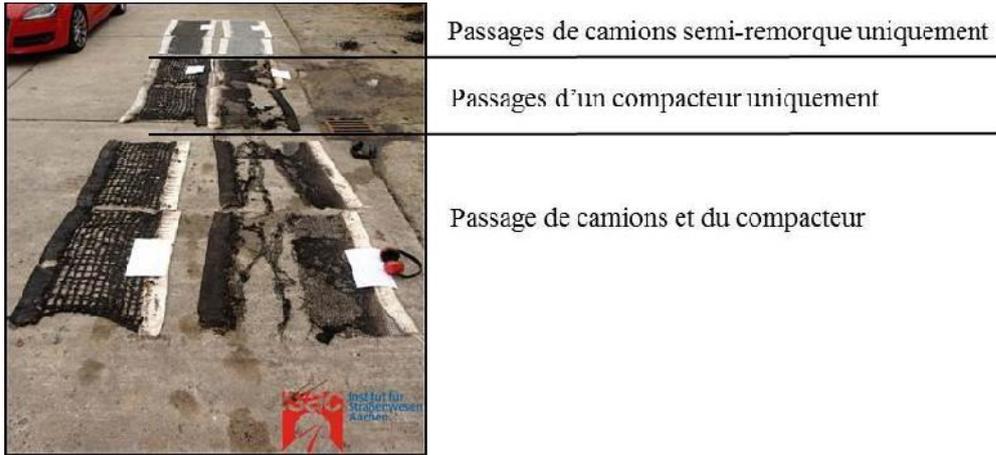
Figure 8 : Endommagement à la mise en œuvre d'une grille polyester (à gauche) et d'une grille de verre (à droite) (Sakou, 2011).

Pour une efficacité à long terme, il est important que le renforcement d'enrobé subisse le moins possible d'endommagement à la mise en œuvre. Des travaux à l'université d'Aix-la-Chapelle (Allemagne) ont montré la résistance importante de la grille polyester à l'endommagement dans des conditions de chantier (figure 8). Des essais de laboratoire ont montré que la grille polyester conserve plus de 85% de sa résistance à la traction nominale après 35 passages de semi-remorque à même la grille. A contrario, la grille de verre présente des résistances à la traction bien moins importantes en raison d'un endommagement majeur. (Sakou 2011)

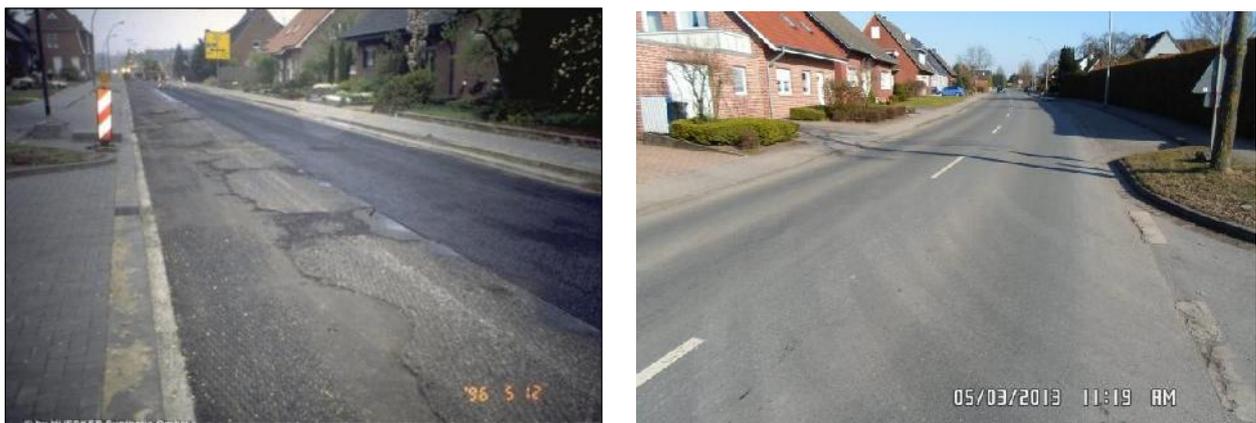
Figure 9 : Etat de la chaussée à Ochtrup (Allemagne) avant réhabilitation en 1996 (à gauche) et en 2013 (à droite)

A Ochtrup (Allemagne), une chaussée réhabilitée en 1996 par fraisage puis au moyen d'une grille polyester et de 5 cm de nouvel enrobé montre un état général très satisfaisant 17 ans plus tard (figure 9 droite). La chaussée, sur un axe important à la frontière Allemagne-Pays-Bas et soumise à un trafic de poids lourds intense, ne présente pas de fissures structurales malgré la fissuration initiale sous la couche de roulement (figure 9 gauche). Quelques zones fissurées sont présentes au niveau de quelques points singuliers en bordure de chaussée vraisemblablement en raison de la différence de compactage lors de la mise en œuvre (Thesseling, 2014). L'état de la chaussée a été constaté par l'organisme indépendant « TÜV Rheiland ».

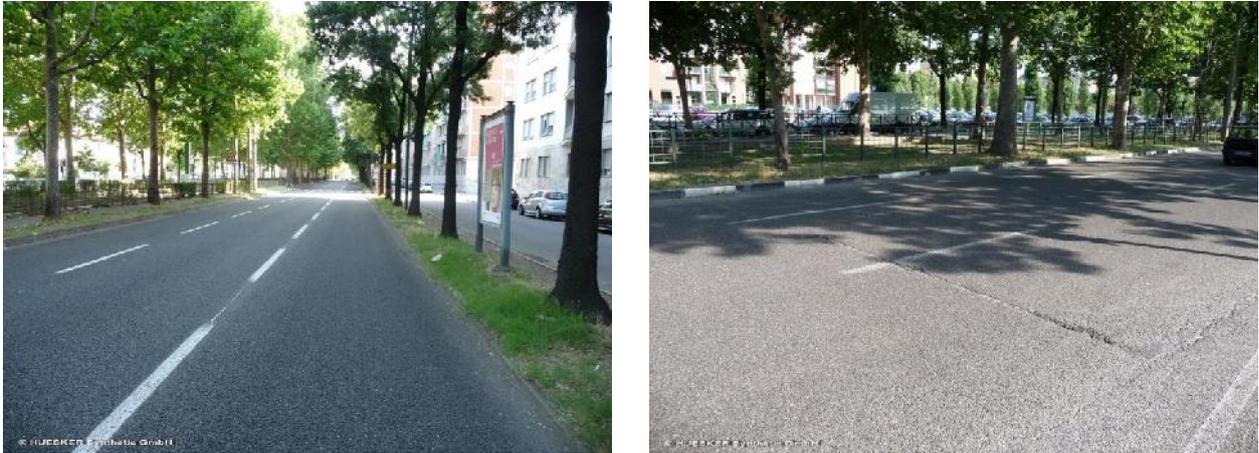
Figure 10 : Comparaison du Corso Giovanni Agnelli à Turin (Italie) 4 ans après la réhabilitation entre la section renforcée (à gauche) et la section non renforcée (à droite)

La comparaison entre chaussées renforcées et non renforcées, soumises à un trafic important de véhicule léger sur un axe urbain majeur, a été spectaculairement constatée sur le Corso

Giovanni Agnelli à Turin (Italie). Le long de la même avenue, une section a été réhabilitée avec la grille polyester anti-fissures et l'autre non en 2005. Quatre ans plus tard, la zone renforcée et couverte de 4 cm de nouvel enrobé en 2005 ne présentait aucune fissure en surface au contraire de la section simplement réhabilitée par 5 cm d'enrobé (figure 10) (Thesseling 2013).

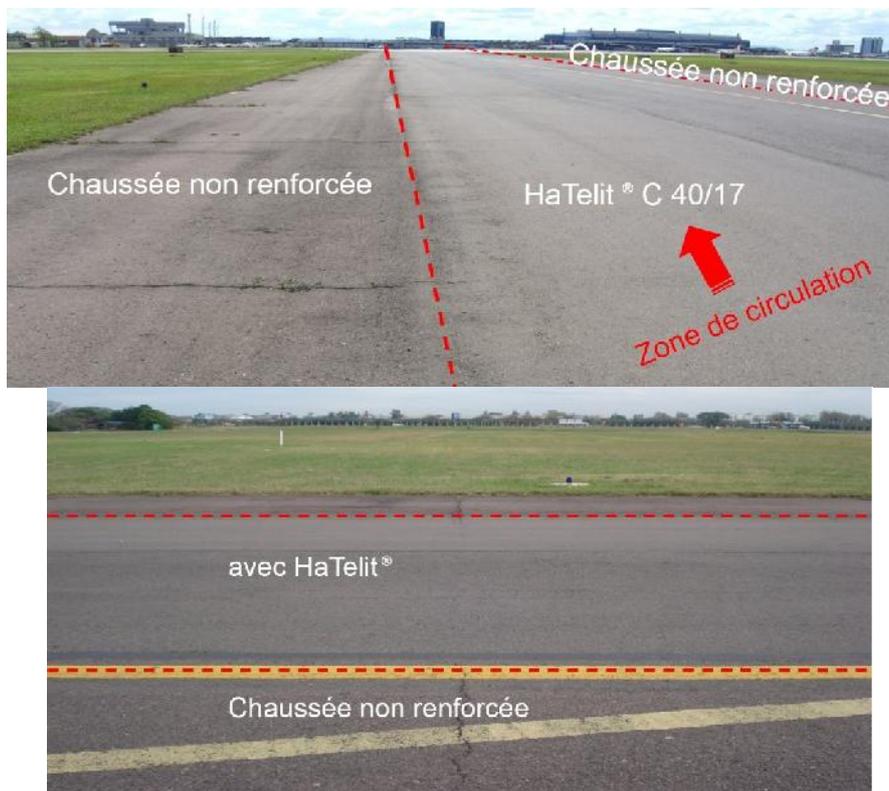
Figure 11 : Vue sur les pistes, contraste entre les zones renforcées et non renforcées après 8 ans

L'effet majeur des variations de température a été montré grâce au retour d'expérience sur l'aéroport Salgado Filho Airport à Porto Alegre (Brésil) (Leite-Gembus 2015). En effet, lors de la réhabilitation des pistes vers les hangars de maintenance, seul le milieu des pistes a été renforcé par la grille polyester HaTelit® après la mise en œuvre d'une couche d'égalisation sur les dalles béton en place.

Après 7 ans, les joints du béton sont déjà remontés en surface sur les bords, non-renforcés, des pistes tandis que les zones renforcées sont toujours saines.

Alors que la partie centrale de la piste, renforcée, est soumise aux charges de trafic et aux variations climatiques, les zones latérales ne sont, elles, soumises qu'aux influences du changement de température. Ce qui a suffi à faire remonter les fissures à travers la structure.

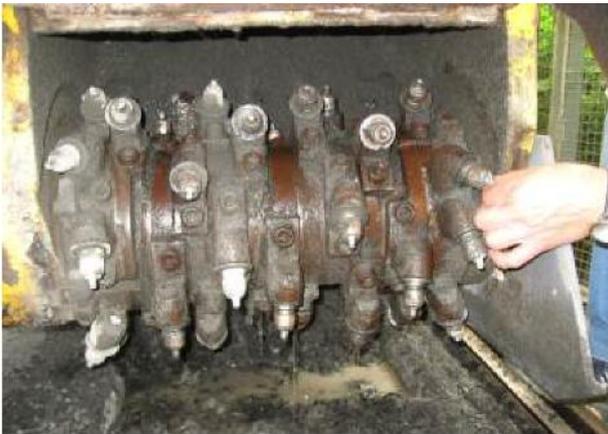
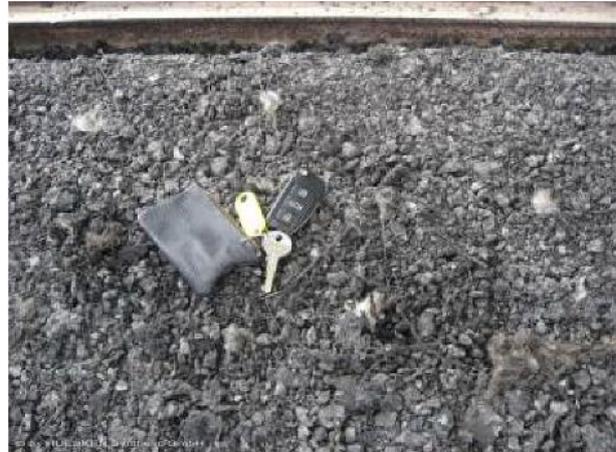
Figure 12 : Fraisage aisé d'un enrobé renforcé par la grille polyester

Dans un second temps, il a été vu que l'enrobé peut être fraisé sur une épaisseur incluant le renforcement polyester. Le fraisage n'est pas retardé ou rendu plus difficile par la présence de la grille. Les fibres ne viennent pas enrayer le mouvement du tambour (figure 12).
