**44ª RAPv – REUNIÃO ANUAL DE PAVIMENTAÇÃO
E
18º ENACOR – ENCONTRO NACIONAL DE CONSERVAÇÃO
RODOVIÁRIA
ISSN 1807-5568 RAPv
Foz do Iguaçu, PR – de 18 a 21 de Agosto de 2015**

**RESTAURAÇÃO DO PAVIMENTO DA RODOVIA MG-424 COM
GEOGRELHA DE POLIÉSTER.**

O presente trabalho descreve a aplicação da geogrelha Hatelit C 40/14, na rodovia MG-424, no trecho entre o entroncamento da MG-010 (Belo Horizonte) e o entroncamento da LMG-800 (Pedro Leopoldo).

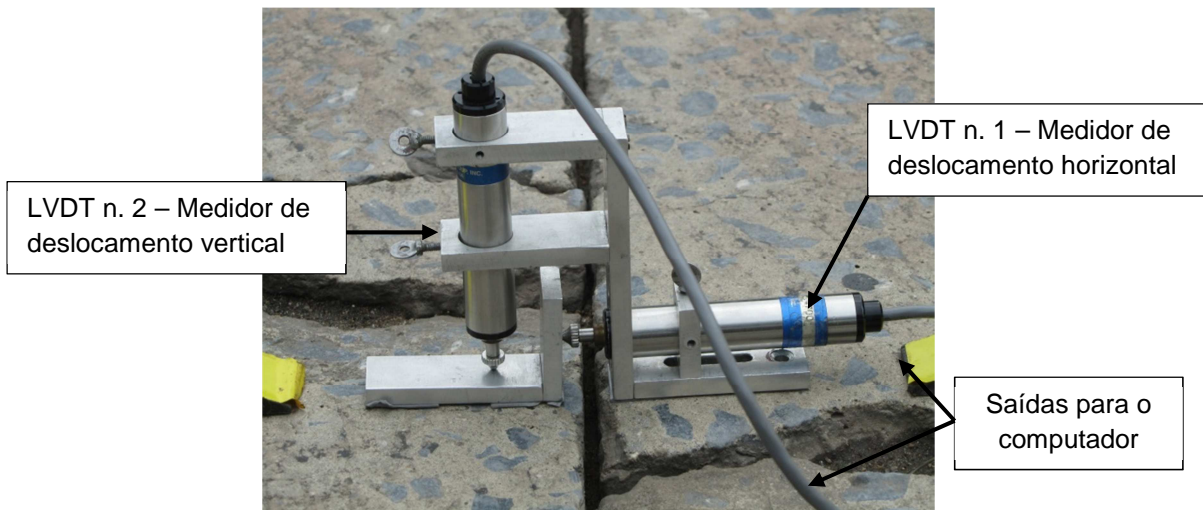
Este potencial de reflexão da trinca existente pode ser quantificado com a utilização do equipamento “Crack Activity Meter” que permite efetuar a medição dos movimentos verticais e horizontais entre as paredes das trincas (Figura 1).

Figura 1 – Medidor de deslocamento “Crack Activity Meter” (CAM).

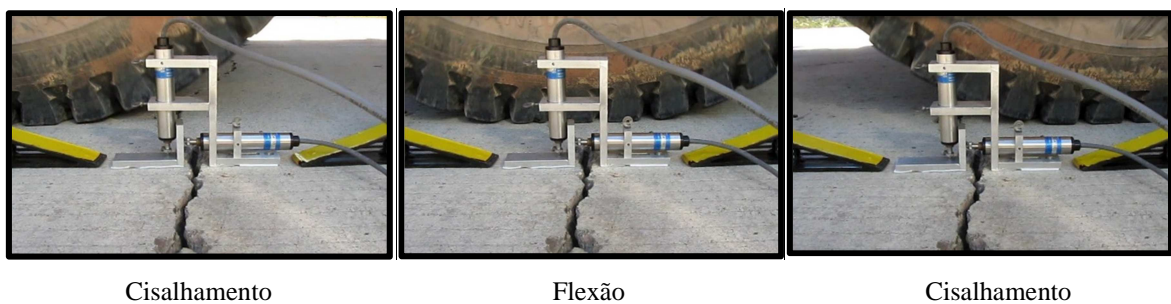
Ante a passagem de uma carga de roda em movimento dois carregamentos críticos são indicados na Figura 2: a posição de flexão (onde a trinca é forçada a crescer em vista das deformações de tração, normais ao plano da trinca e em movimento de abertura, Modo I) e a posição cisalhante (onde a trinca é forçada a crescer por movimentação em seu próprio plano, decorrente de deformações cisalhantes, Modo II). A “posição cisalhante” ocorre duas vezes a cada passagem da carga de roda (Figura 2.a e 2.c), enquanto que a “posição de flexão” ocorre apenas uma vez (Figura 2.b).

Figura 2 - Solicitações críticas na extremidade da trinca.

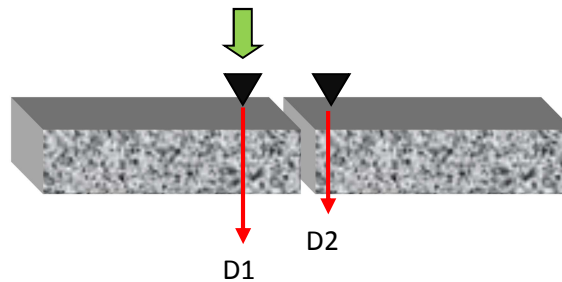
O parâmetro conhecido como LTE (“Load Transference Efficiency”) é fundamental na escolha da alternativa de restauração. A obtenção deste parâmetro pode ser obtida segundo o FHWA/TX-07/ 0-5123-2, 2006 e pelo Instituto de Asfalto (USA) através da posição dos sensores conforme apresentado na Figura 11. Os critérios da condição do pavimento segundo ambos os Institutos são apresentados nas Tabelas 1 e 2.

Figura 11 - Posição dos sensores para obtenção do LTE (Asphalt Institute).

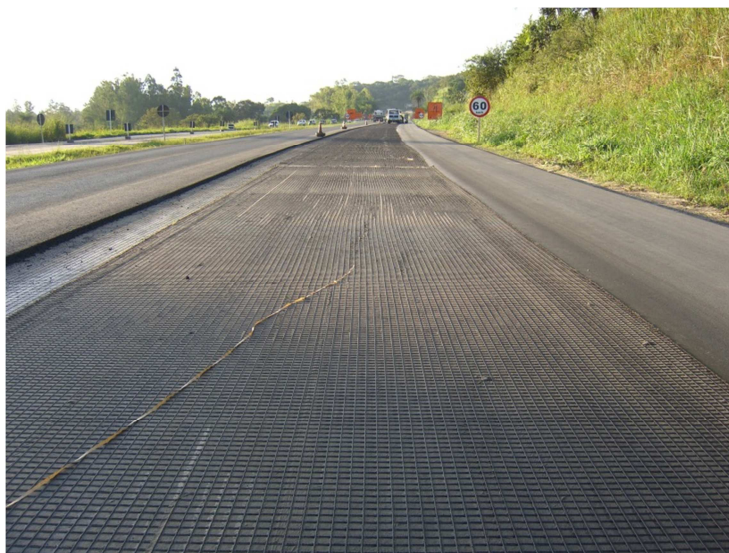
Figura 17 – Vista do Hatelit C 40/17 instalado.

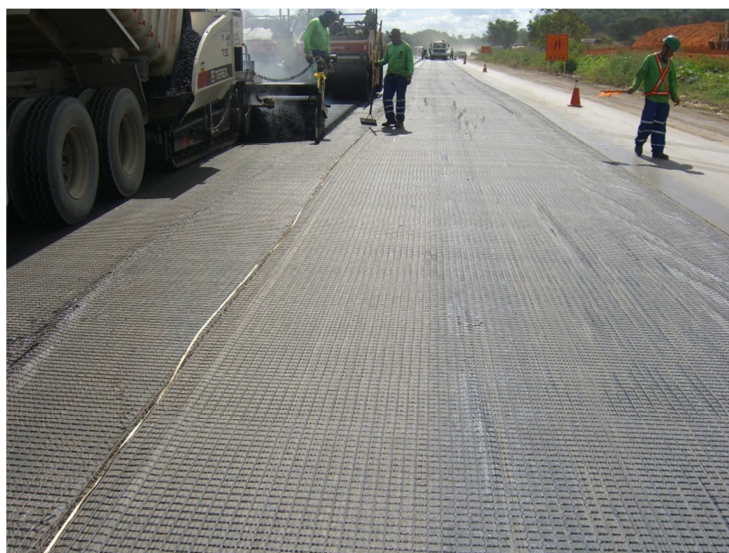
Sobre o Hatelit C 40/17 foi executada uma camada asfáltica, faixa “C” do DNIT, com 5,0cm de espessura.

Figura 18 – Vista do Hatelit C 40/17 instalado e a execução da camada asfáltica (CBUQ).

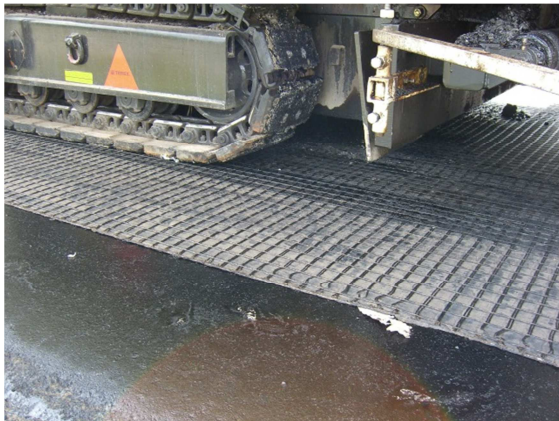
As máquinas necessárias na execução da camada asfáltica devem movimentar-se com cuidado sobre a geogrelha, para evitar deslocamento da geogrelha.

Figura 19 – Acabadora movimentando-se sobre o Hatelit C 40/17

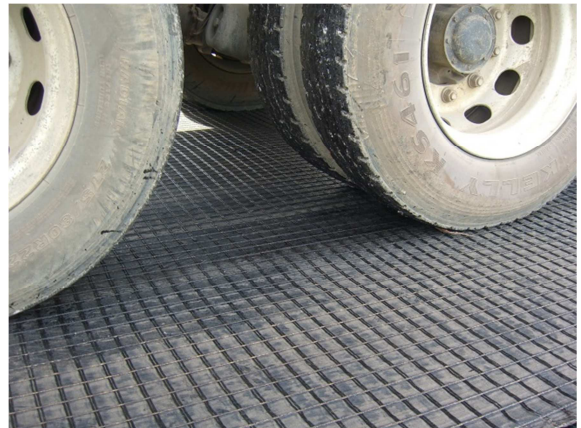
Figura 20 – Acabadora movimentando-se sobre o Hatelit C 40/17

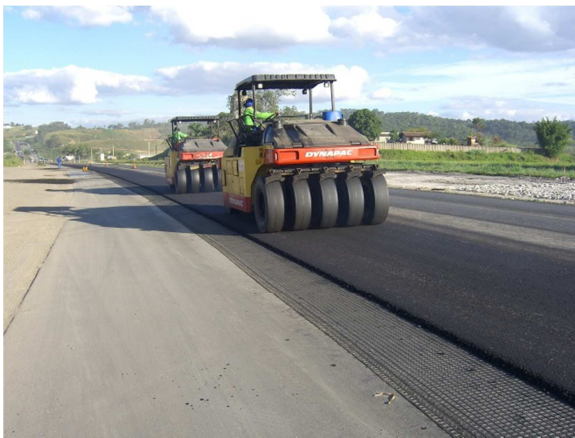
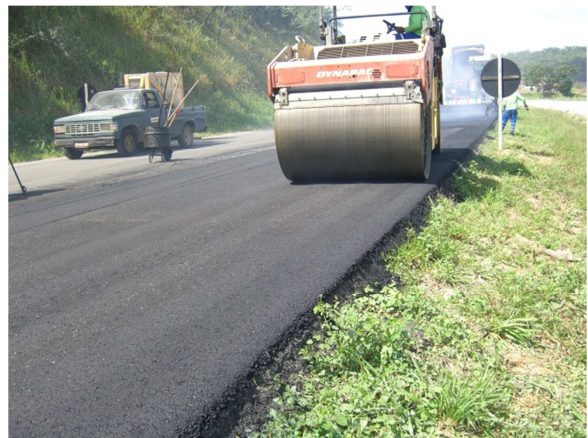
A compactação do asfalto reforçado deve seguir o procedimento usual.

Figura 21 – Compactação da camada asfáltica.
